Técnicas de rehabilitación del maxilar posterior atrófico mediante implantes dentales

Dr. Gorka Santamaria Arrieta
Dra. Iciar Arteagoitia Calvo
Dr. Alberto Anta Escuredo
Dr. Julio Álvarez
Dr. Luis Barbier

7. Complicaciones

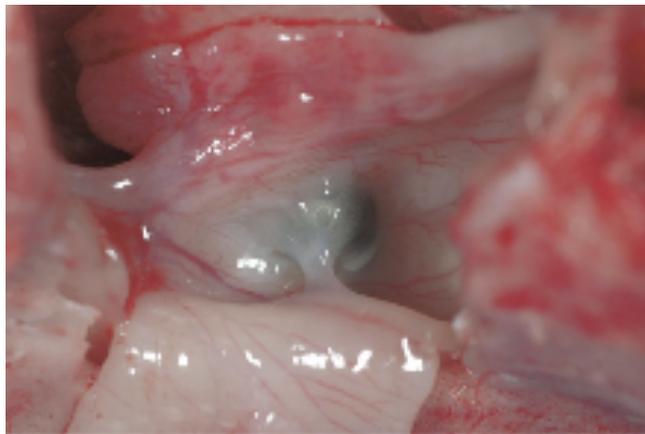
Implante con 2mm en el seno

A los 6 meses se observó que los implantes que habían penetrado en el seno 2mm habían sido recubiertos por la membrana. Los implantes que habían invadido el seno en 4mm y 8mm únicamente presentaban adherencia de la membrana en la zona más cervical y el resto del implante se encontraba sin recubrimiento.

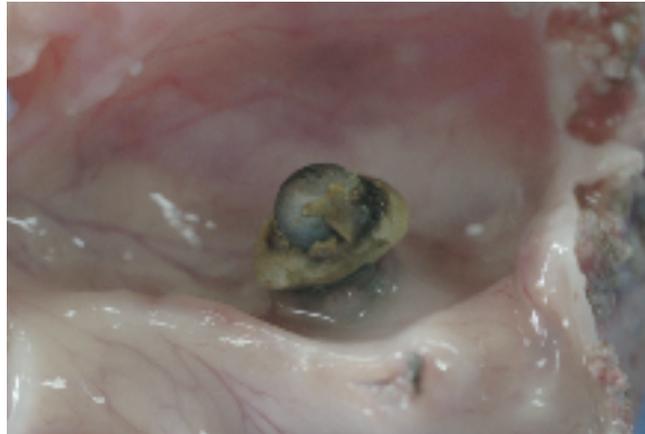
Implante con 4mm en el seno

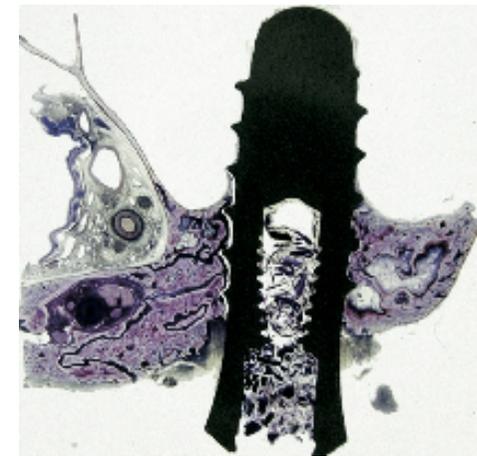
Implante con 8mm en el seno

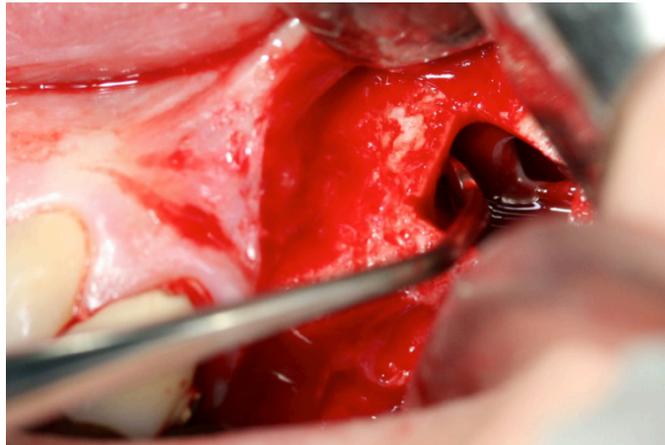
Rotura de la membrana

- ✓ El desgarro de la membrana ocurre más fácilmente en fumadores, en presencia de septos y en senos estrechos
- ✓ De acuerdo a distintas publicaciones, la rotura pequeña de la membrana sinusal, si es manejada de manera correcta no implica un mayor riesgo para los implantes. Mientras que roturas $>10\text{mm}$ sí reducen la supervivencia de los implantes. (Hernández-Alfaro et al. 2008, Chiapasco et al. 2009, Nkenke & Stelzle 2009, Viña J 2009).

- ✓ Es la complicación más frecuente.
- ✓ Si el desgarro se produce durante un procedimiento de elevación de seno transcrestal se puede proceder a realizar una ventana y acceder a la membrana para tratar de repararla.
- ✓ Durante la antrostomía puede no ser detectada aunque las maniobras de Rosenlich y Valsalva orientan sobre su integridad.

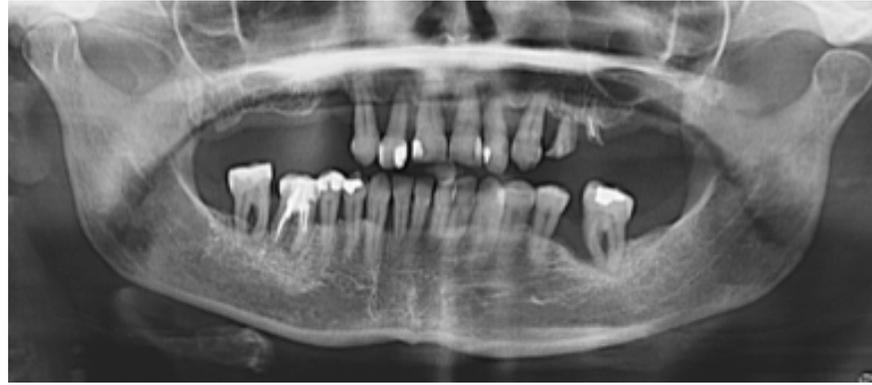
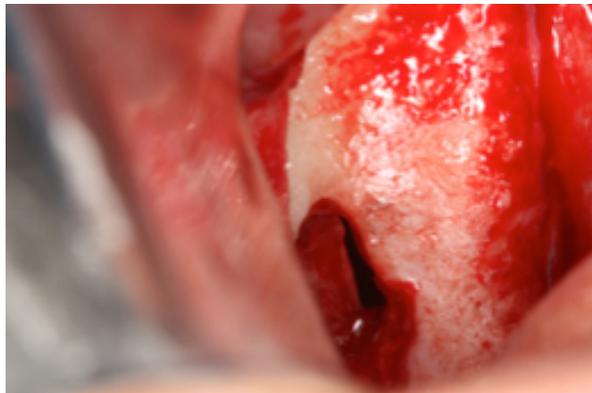
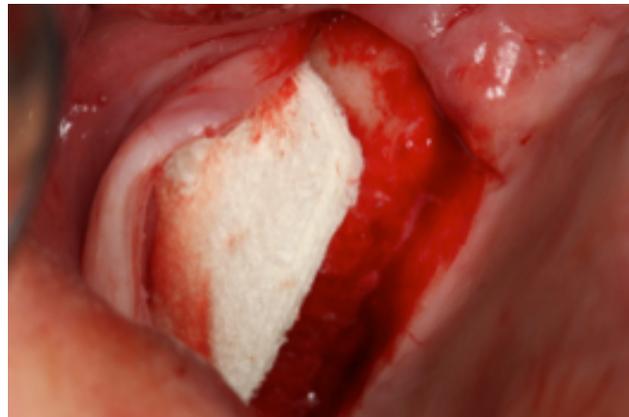
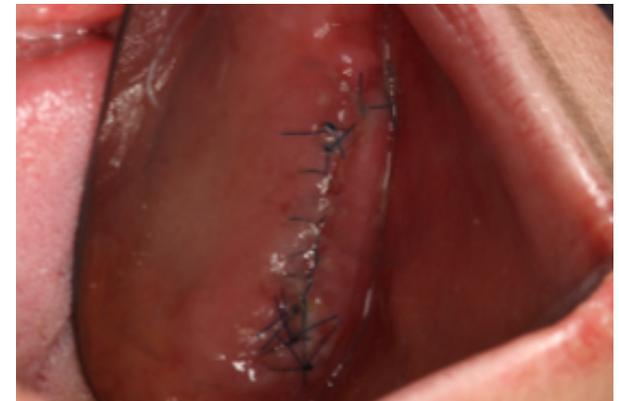
Imágenes de un caso con desgarró de la mucosa sinusal en el que no fue posible exponer los bordes del desgarró. Por este motivo se abandonó la intervención y no se colocó injerto. Se cubrió la ventana con una membrana y se procedió al cierre de la herida.

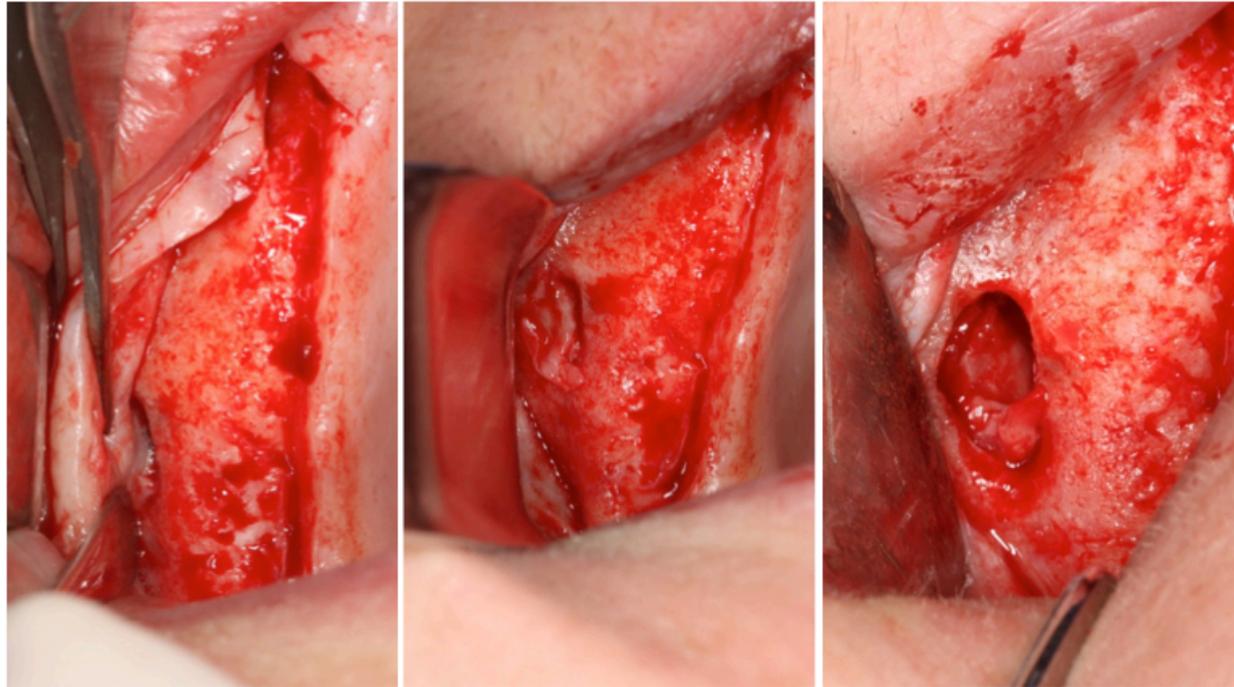
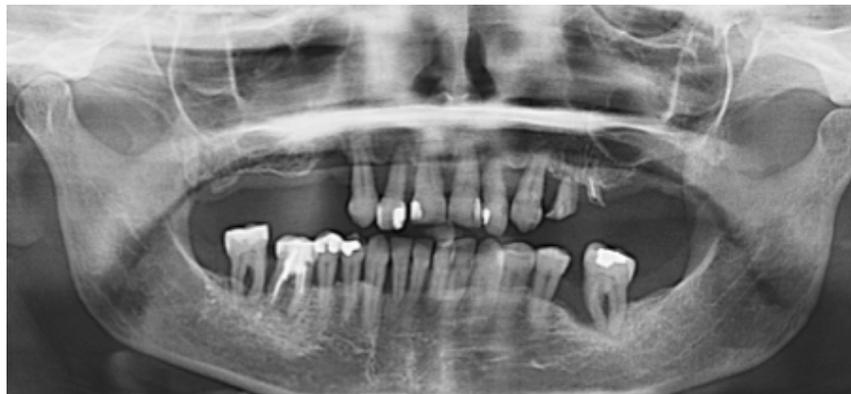
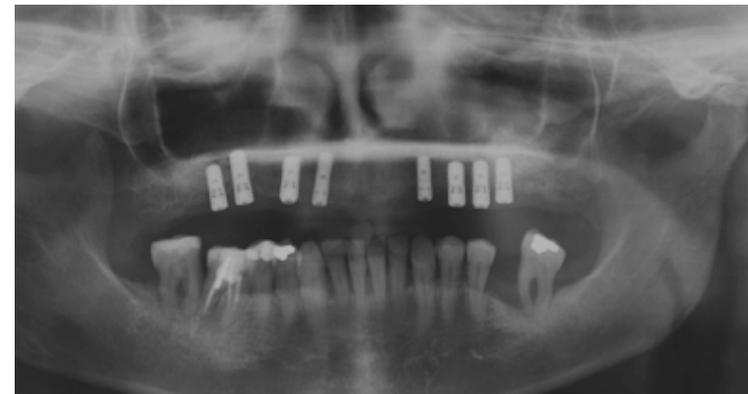
A los 3 meses se volvió a intervenir la zona, apreciándose adherencias entre la mucosa sinusal y la mucosa del reborde alveolar. Tras una cuidadosa separación de la misma se procedió a realizar la elevación de seno e implantación.

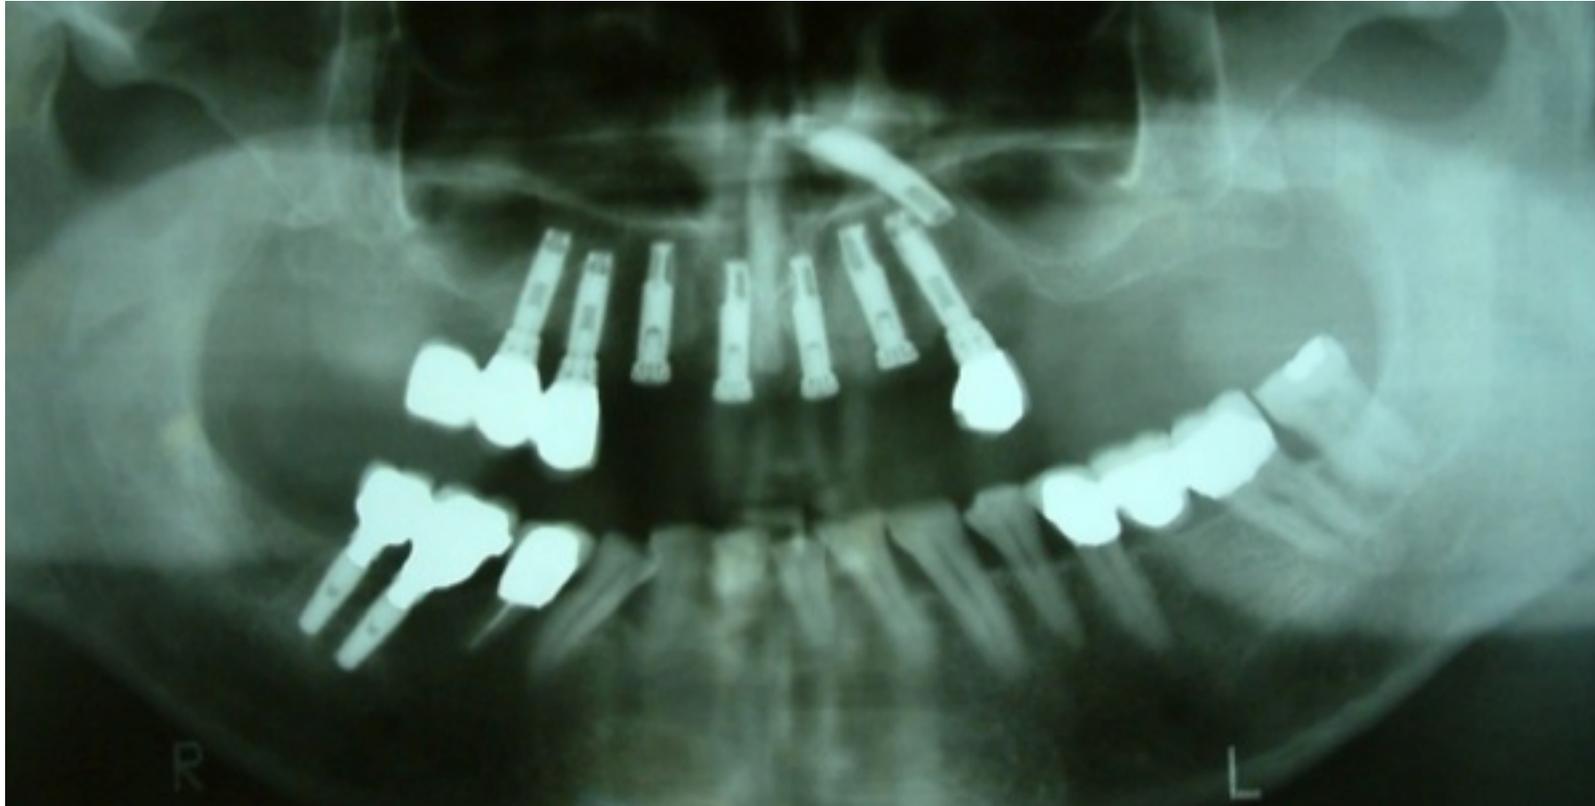
En la ortopantomografía se observa un implante dentro del seno maxilar izquierdo.

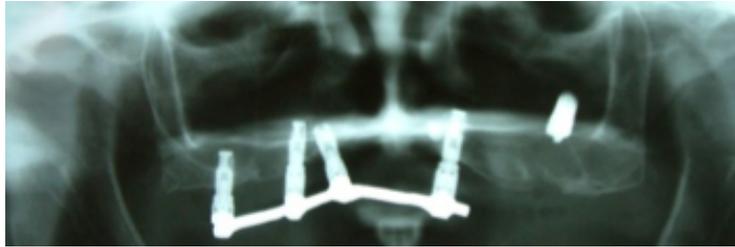
Migración de implantes al seno maxilar

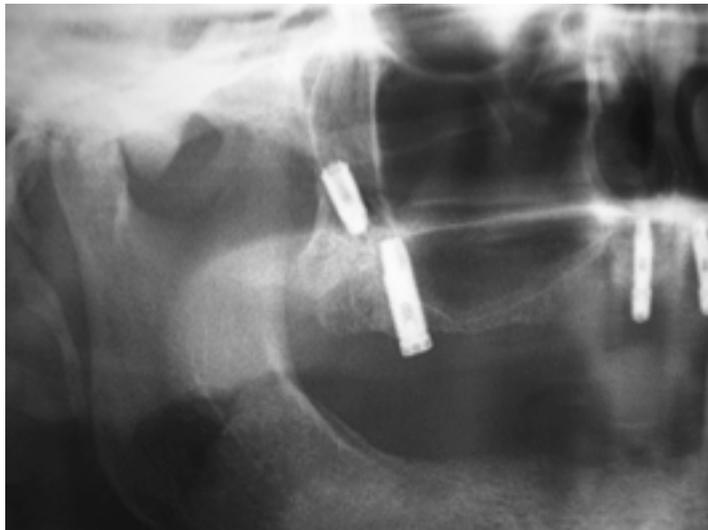
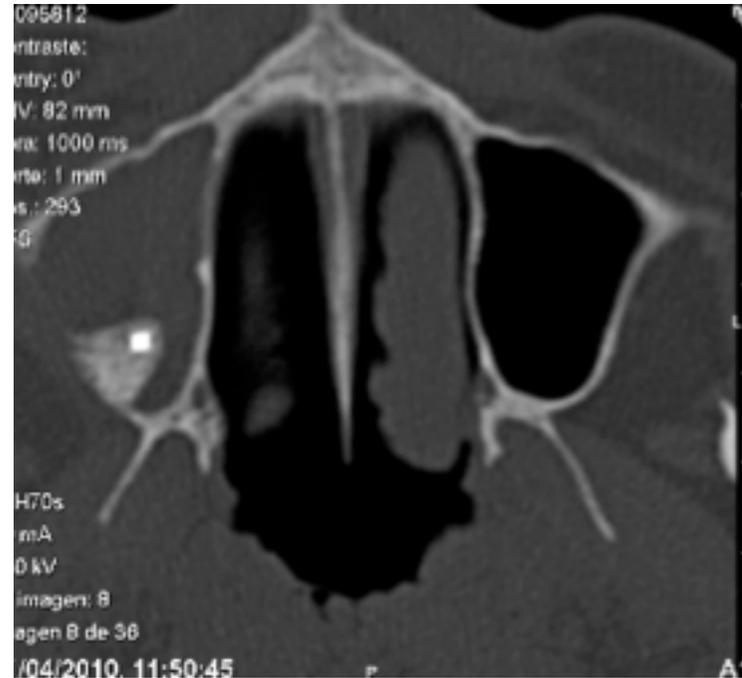
Sinusitis maxilar tras la colocación de implantes con elevación sinusal

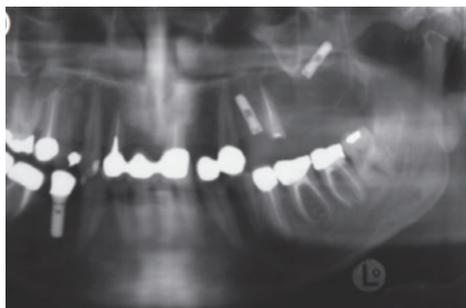
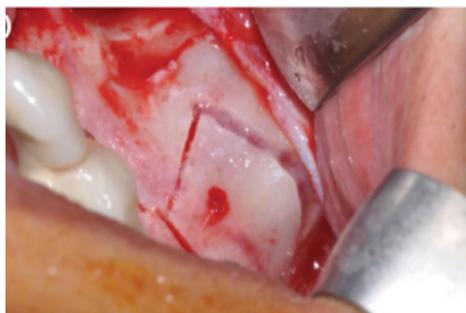
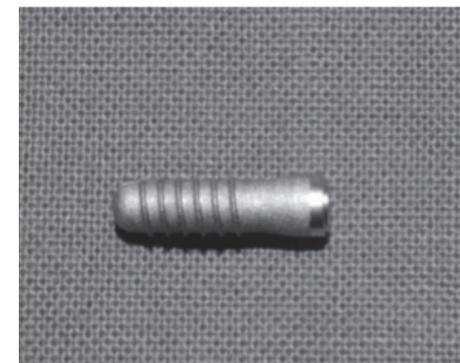
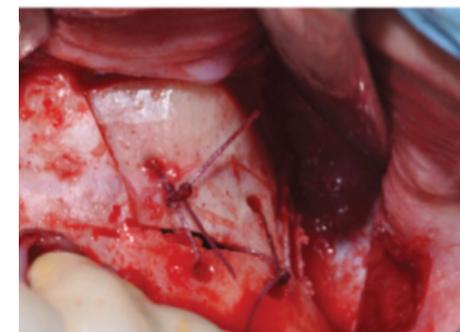
Recuperación de implante del seno maxilar mediante antrostomía con ventana batiente y posterior cierre de la misma con sutura.

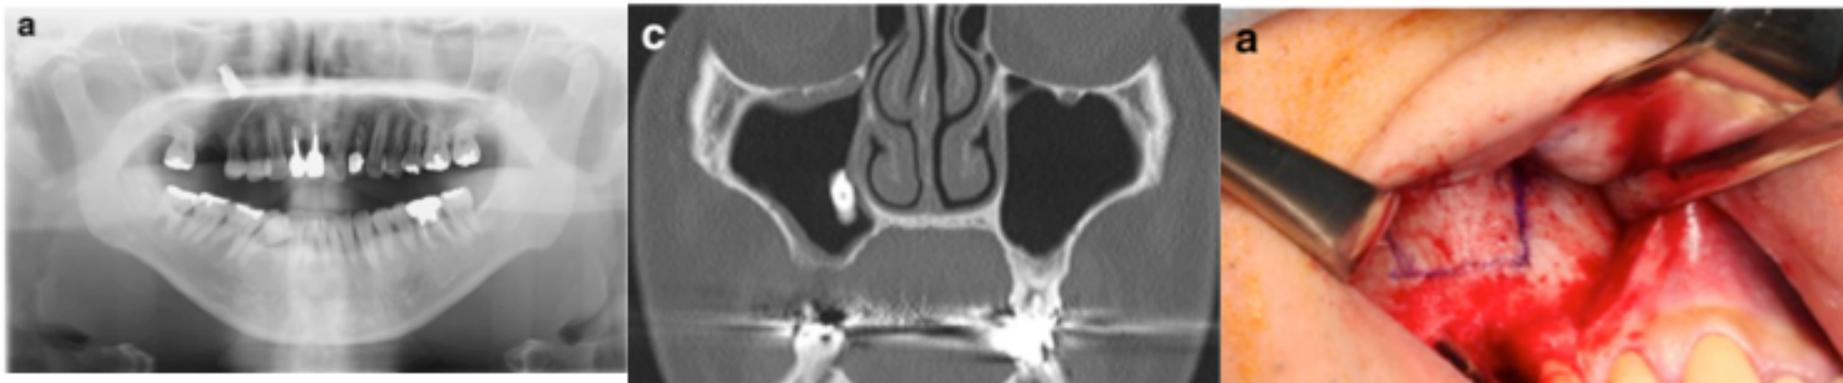
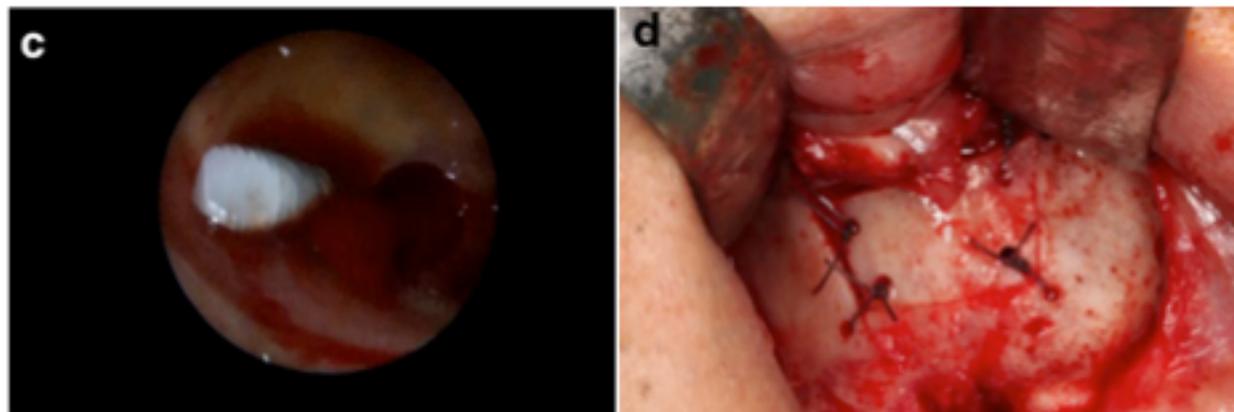
Otros autores prefieren un procedimiento de recuperación del implante mediante ventana batiente combinado con endoscopia.

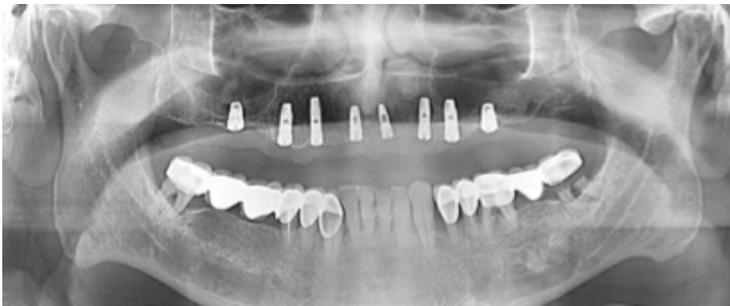
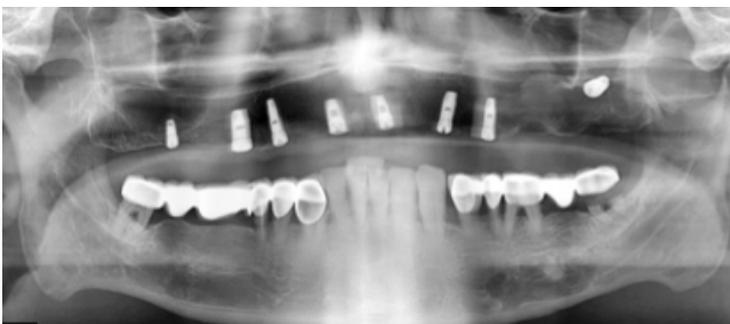
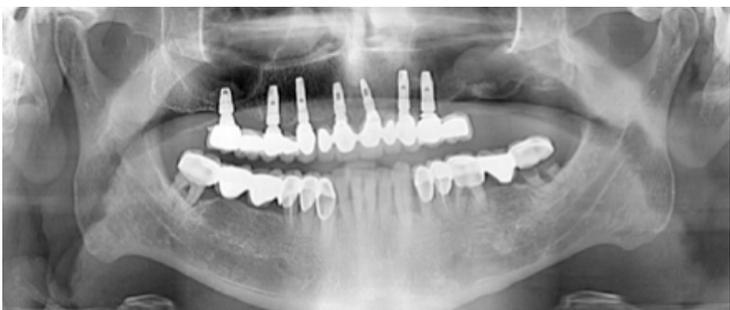
La demora en tratar de recuperar el implante, puede provocar la aspiración del mismo. En este artículo se presenta el caso de un implante que desapareció del seno maxilar y los autores concluyeron que el implante debió haber salido al exterior a través del ostium tras descartar, su presencia en abdomen y en torax.
